Einfamilienhaus in Prinzersdorf Einfamilienhaus mit Garten und Garage

Zu vermieten
Einfamilienhaus mit Garten
Haydngasse 5 3385 Prinzersdorf

Wissen, wo die Wärme bleibt.
Ihre Infrarotbilder im Überblick.

Objektnummer: 667.196

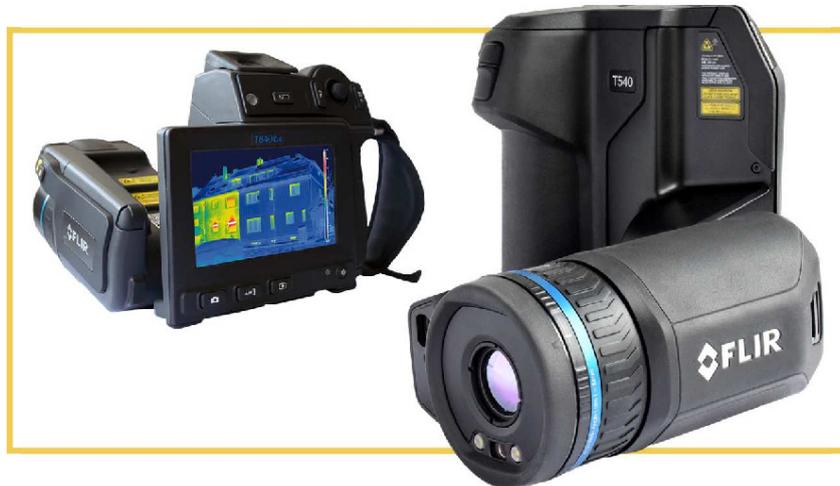
Sie sehen hier die aktuelle Infrarotkamera-Generation der P- und der T-Serie von FLIR Systems im Einsatz. Diese Geräte gehören zu den leistungsfähigsten Infrarotkameras für den mobilen Bereich und haben eine sehr hohe Auflösung. Ihre Infrarotbilder wurden mit einer Kamera dieser Serien erstellt.

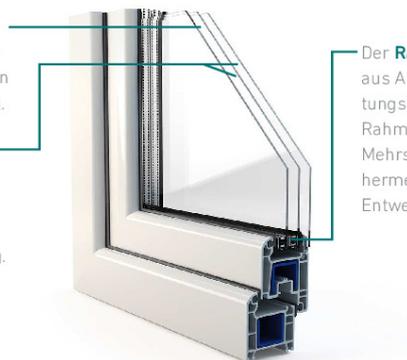
Die **Wärmefunktionsschicht** ist die Beschichtung des Fensterglases mit einer dünnen Metallschicht. Sie verbessert den Wärmeschutz der gesamten Verglasung.

Für den **Scheibenzwischenraum**, der die eigentliche Isolationsschicht gegen Wärmeverluste darstellt, gilt:

1. Je breiter der Zwischenraum, desto grösser die Isolationswirkung.
2. Je weniger das Füllgas die Wärme leitet, desto besser ist die Isolationswirkung des Fensters.

Der **Randverbund** besteht aus Abstandhalter, Dichtungsmaterial, Glas und Rahmen. Er versiegelt die Mehrscheibenkonstruktion hermetisch gegen das Entweichen von Füllgas.

Veraltete Abstandhalter aus Aluminium sind stark wärmeleitend und führen oft zu Kondenswasser in Rahmennähe. Zeitgemäße Abstandhalter, oft als »warme Kante« bezeichnet, werden aus geeigneteren Materialien gefertigt und verbessern den U-Wert des Fensters um ca. 10 %.

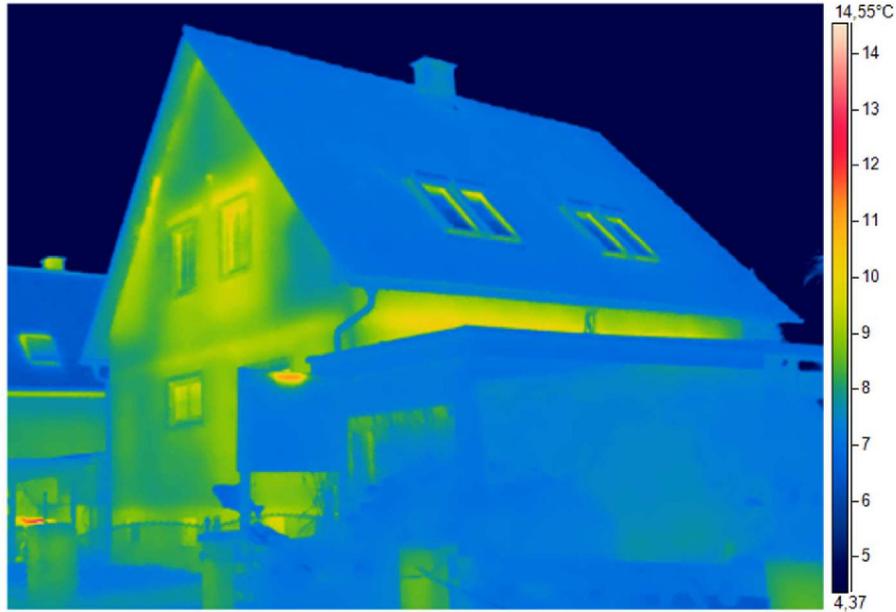
Ihre Infrarotbilder im Überblick Bild 1

28.02.2024 | 21:55 Uhr | Wetter: 6° C, stark bewölkt

- übliche Temperaturverteilung an der Wand

- normales Temperaturbild im Fensterbereich

- durchschnittliches Temperaturbild im Anschlussbereich Dach

- gutes Temperaturbild im Dachbereich

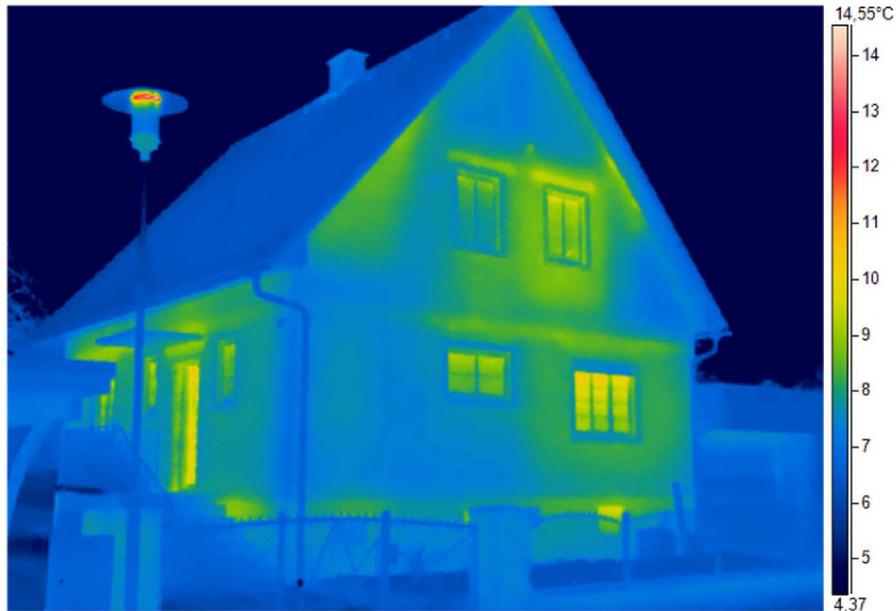
Ihre Infrarotbilder im Überblick Bild 2

28.02.2024 | 21:49 Uhr | Wetter: 6° C, stark bewölkt

- durchschnittliche Temperaturverteilung an der Wand

- leicht erhöhte Oberflächentemperatur im Anschlussbereich Dach

- gewöhnliches Temperaturbild an den Fenstern

- gutes Temperaturbild im Dachbereich

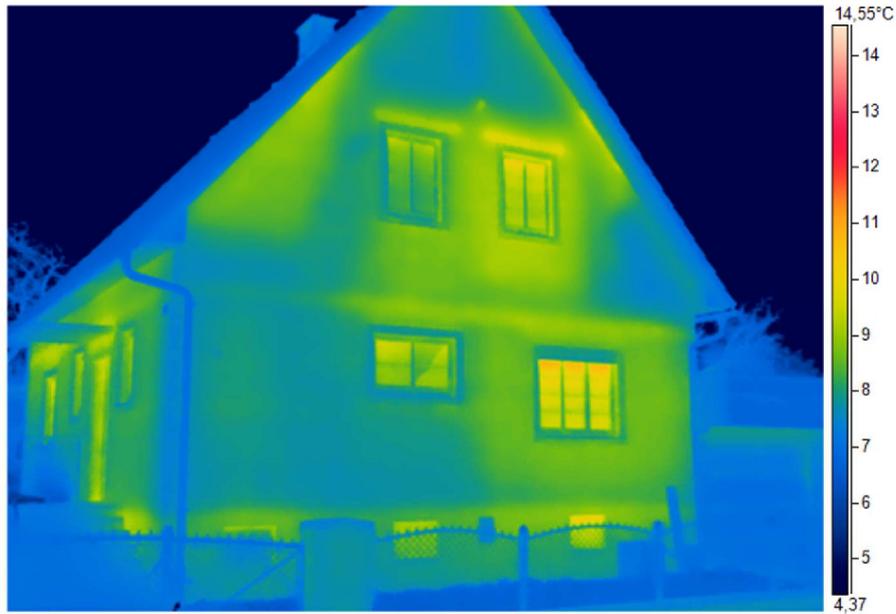
Ihre Infrarotbilder im Überblick Bild 3

28.02.2024 | 21:49 Uhr | Wetter: 6° C, stark bewölkt

- normales Temperaturbild an der Wand

- übliche Temperaturverteilung im Anschlussbereich Dach

- durchschnittliches Temperaturbild an den Fenstern

- leicht erhöhte Oberflächentemperatur im Sockelbereich

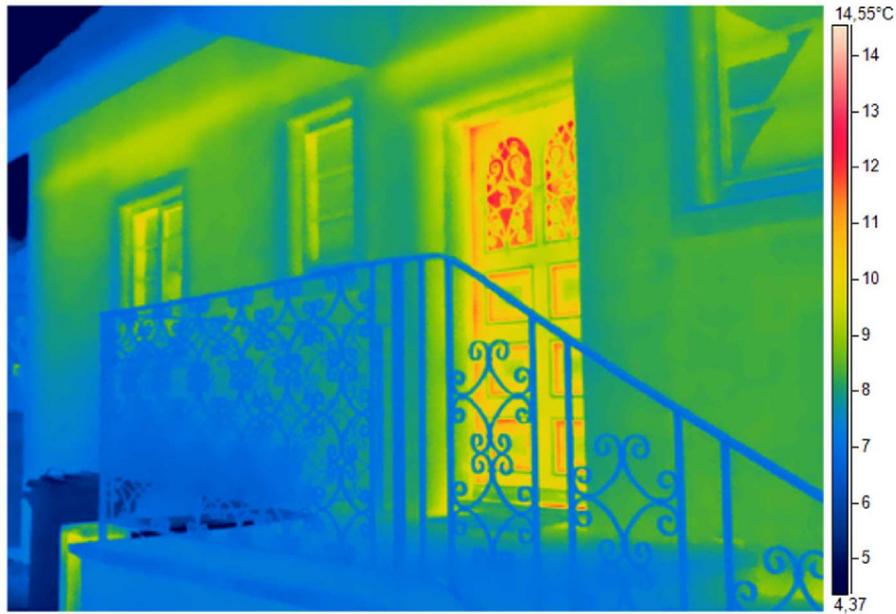
Ihre Infrarotbilder im Überblick Bild 4

28.02.2024 | 21:50 Uhr | Wetter: 6° C, stark bewölkt

- ungleichmässiges Temperaturbild im Türbereich

- leicht erhöhte Oberflächentemperatur an der Wand

- gewöhnliches Temperaturbild an den Fenstern

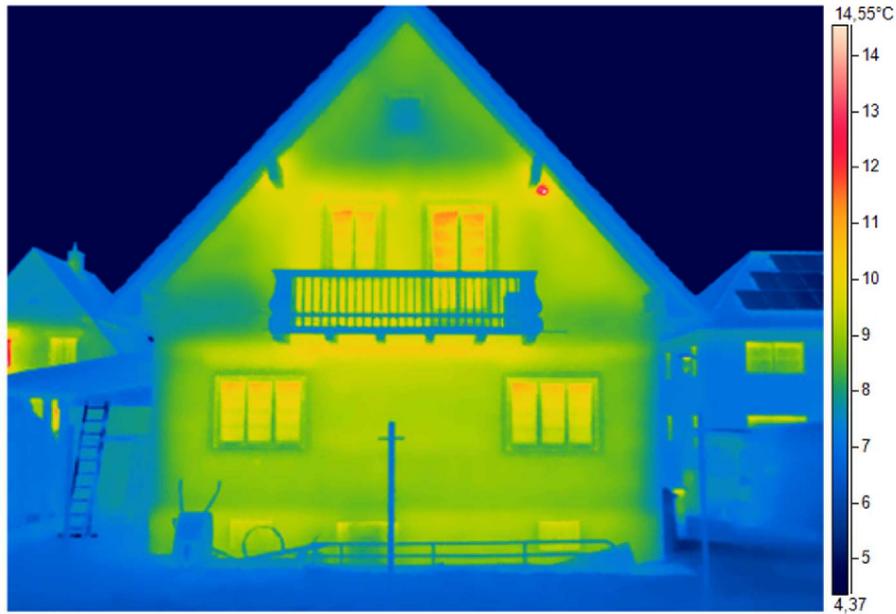
Ihre Infrarotbilder im Überblick Bild 5

28.02.2024 | 21:51 Uhr | Wetter: 6° C, stark bewölkt

- ungleichmässiges Temperaturbild an der Wand

- ungünstiges Temperaturbild im Fensterbereich

- gewöhnliches Temperaturbild im Anschlussbereich Dach

Es wurden einige energetische Schwachstellen an den überprüften Außenwänden festgestellt. Eine weitergehende Untersuchung dieser Teilbereiche ist sinnvoll (Bild 5). Die thermografierten Dachflächen zeigen keine sichtbaren Mängel. Es sind große energetische Schwachstellen bei den Aufnahmen im Türbereich sichtbar. Eine Überprüfung ist angeraten (Bild 4). Einige Anregungen zur Beseitigung der aufgezeigten Schwachstellen finden sie auch in den beiliegenden Modernisierungstipps.

Auf Ihren Infrarotbildern erkennt man, dass die Außenwände Ihres Hauses erhöhte Oberflächentemperaturen aufweisen und ein Großteil der Heizenergie hier verloren geht. Mit Hilfe der folgenden Informationen erfahren Sie, wie man Außenwände modernisieren und somit energetisch verbessern kann. Dabei stehen vier verschiedene Varianten zu Auswahl.

Aufgrund Ihrer Infrarotaufnahmen wurden an den Fenstern oder Türen Ihres Hauses grössere Wärmeverluste festgestellt. Daher besteht an diesen Gebäudeteilen grosses Potenzial zur Energieeinsparung. Entscheidend dabei ist, neben der Art des Glases, die dichte Verschlussung. Im Folgenden erhalten Sie Informationen über die Möglichkeiten der Reparatur- und Ausbesserungsmassnahmen.

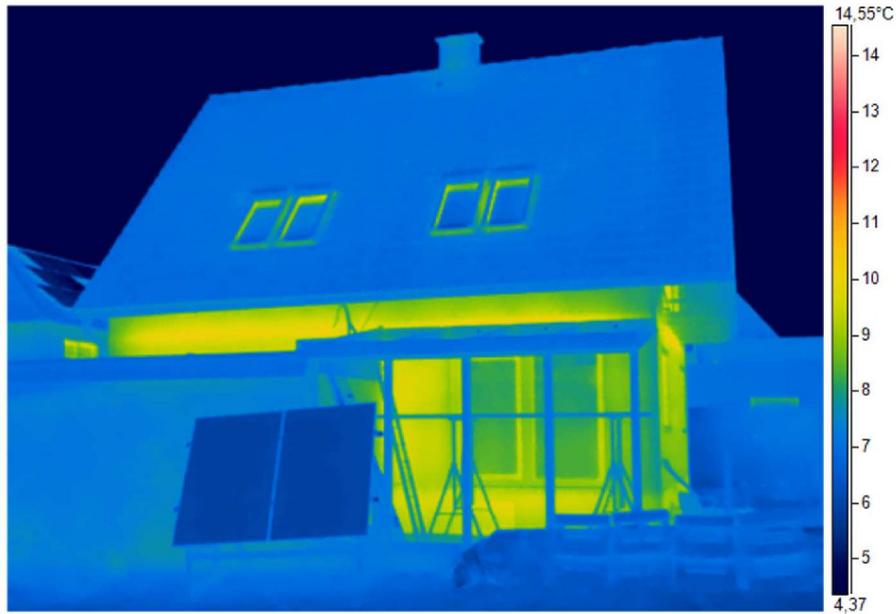
Ihre Infrarotbilder im Überblick Bild 6

28.02.2024 | 21:53 Uhr | Wetter: 6° C, stark bewölkt

- durchschnittliche Temperaturverteilung an der Wand

- einheitliches Temperaturbild an den Fensterflächen

- gleichmässiges Temperaturbild am Dach
